4-11 ブロッキング

現象と原因

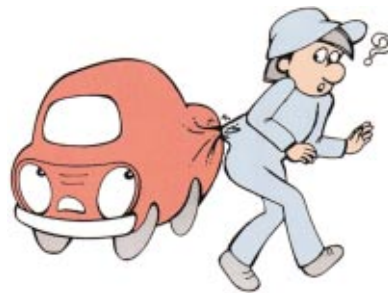
〔現象〕 ●ボデーカバー・木の葉などが塗膜面に付着して、その痕跡がのこる。

〔原因〕 ●硬化剤やノンブラッシングの入れ過ぎなどによる乾燥不良。
●ボデーカバーなどからの可塑成分の移行。

〔対策〕 ●塗装作業では硬化剤の過不足やノンブラッシングの入れ過ぎに注意し、乾燥不良にならないようにする。
●ボデーカバーをかける場合は塗膜が完全に硬化していることを確かめる。(通常は塗装後1ヵ月程度)
●濡れた車にカバーをかけ、炎天下に長時間放置しないこと。(ボデーカバーの可塑剤が溶出し塗膜を侵すことがある。)

〔処置〕 ●痕跡を完全に研ぎ落とし、再塗装する。

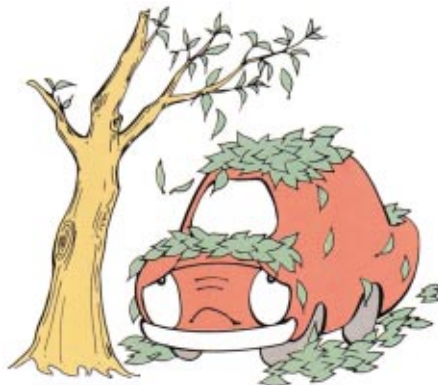
環境

●木の葉などの付着
(高温時)

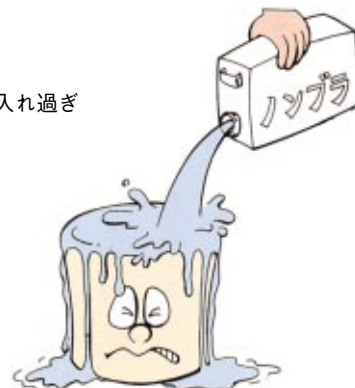
使用誤り

●硬化剤の過不足
●ノンブラッシングの入れ過ぎ

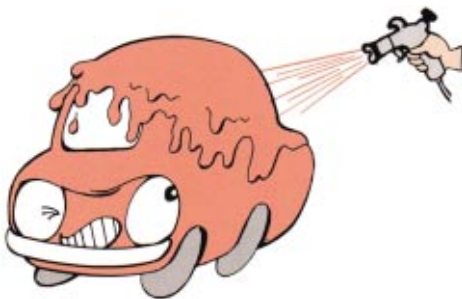
塗装作業

●厚塗り
●乾燥不足

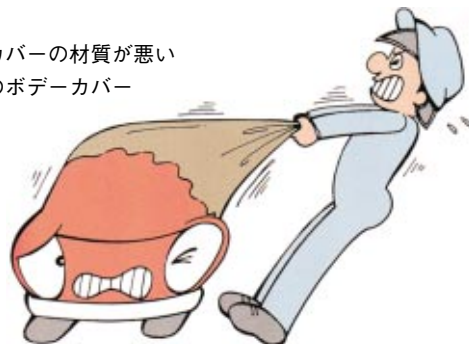
その他

ボデーカバーの材質が悪い
長期間のボデーカバー
