1.4 ニス分け

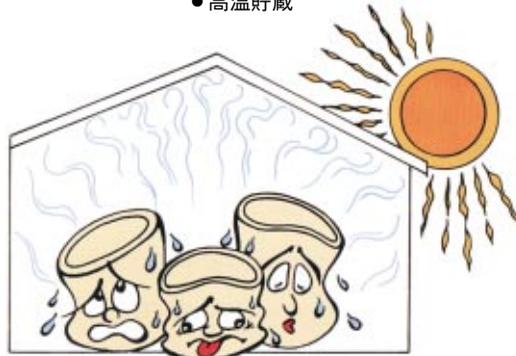
●高温貯蔵

- 〔対策〕 ●高温でしかも長期間の貯蔵を避ける。なお、長期間保管する場合は、定期的に容器を反転する。
- 希釈した塗料は元の容器に戻さないこと。
- 〔処置〕 ●十分に攪拌し使用する。

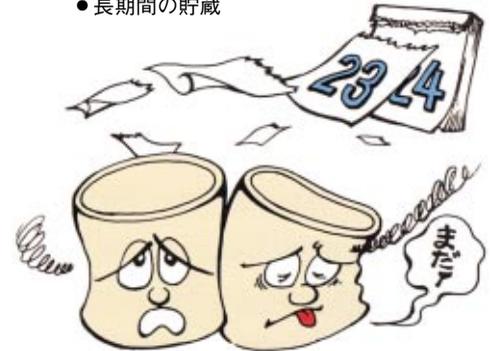
●長期間の貯蔵

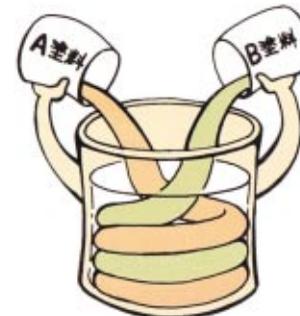
●異種塗料の混入
