4・3 水跡(ウォータースポット)・斑点・シミ

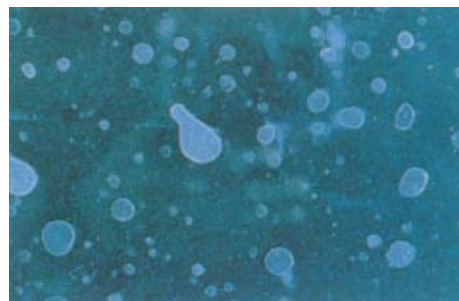
〔現象〕 ●塗膜表面にリング状の斑点・ヘコミ・変色・膨潤が発生する。

〔原因〕 ●乾燥不十分な塗膜に雨水などが作用する。
●酸・アルカリ性成分などを含む水滴が塗膜表面に付着・浸透して起きる。

〔対策〕 ●塗膜を完全に乾燥硬化させ、水滴など異物を残したまま長時間放置しないようにする。

〔処置〕 ●不良箇所を耐水ペーパー #800~1000で水研ぎし、再塗装する。
●軽度の場合は、コンパウンド中目→細目→極細で磨き上げる。

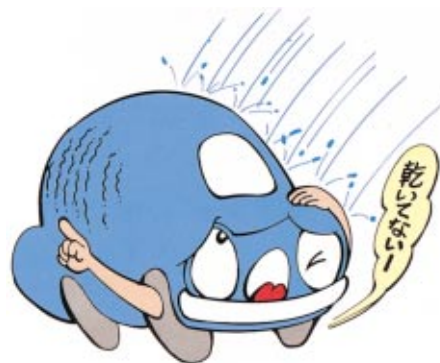
●鳥のフン・樹液・酸性雨などが長時間付着（特に高温時）

●乾燥不足

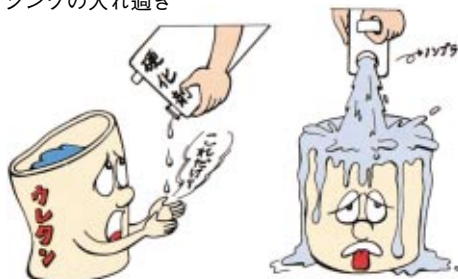
●硬化剤の過不足
●ノンブラッシングの入れ過ぎ
