3・2 パテ跡

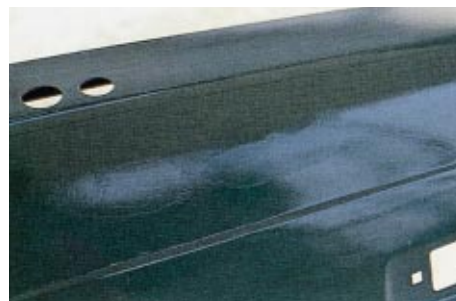
〔現象〕 ●パテ付けした跡が、上塗り面に現われる。

〔原因〕 ●上塗塗料の溶剤が、パテおよび旧塗膜へ浸透し、膨潤する。
また、樹脂によってその程度が異なり、収縮する際にパテ周辺のフェザーエッジ部がひずみ、パテ跡が出る。

〔対策〕 ●旧塗膜のエッジ出しとパテの面出しを確実にこなう。
●ポリパテの上はウレタンプラサフで押えてから上塗りする。

〔処置〕 ●パテ面まで研ぎ落とし、ウレタンプラサフを塗った後、上塗りする。

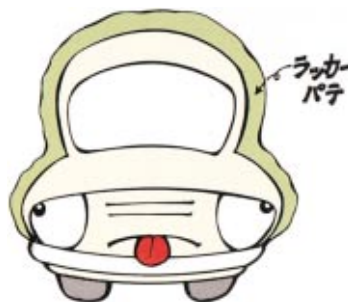
- パテの乾燥不足
- ラッカーパテの厚付け
- パテの研ぎ不足および研ぎ過ぎ
- ポリパテのラッカー塗膜間のサンドイッチ
- うすめ過ぎの上塗塗料を厚塗り
- 旧塗膜のエッジ出し不良

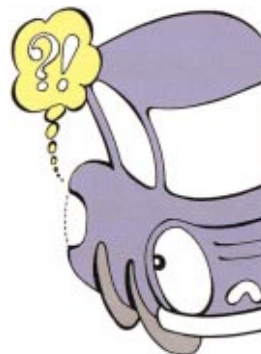
- パテの吸い込み大
- 上塗塗料の溶解力が強い
- ノンブラッシングの入れ過ぎ
